# Uttarakhand Landslide Mitigation and Management Center (ULMMC)

जनपद नैनीताल में आलूखेत, दुंगसिल, खुपी एवं भूमियाधार क्षेत्र के ग्रामों में भूस्खलन क्षेत्र की Geo-Technical Study एवं सम्बन्धित डी0पी0आर. तैयार करने के संबंध में।

**स्थलीय निरीक्षण आख्या**  
**जनपद— नैनीताल (आलूखेत, दुंगसिल, खुपी एवं भूमियाधार),**  
**दिनांक 19-23 मई, 2025**

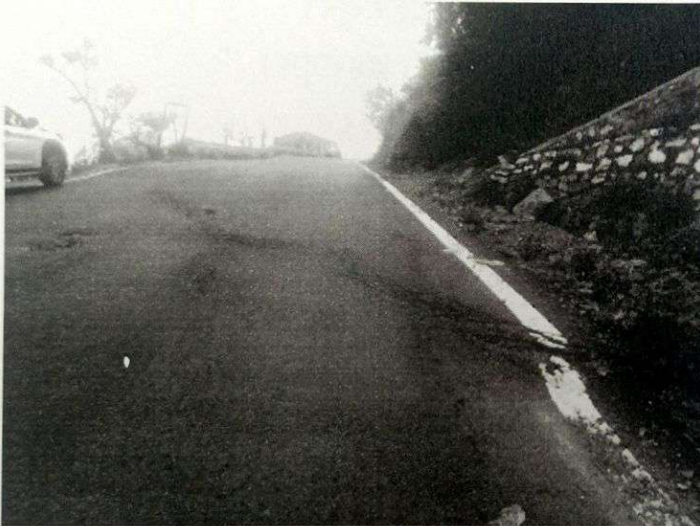
- गांव के तलहटी में स्थित गदेरे में दो स्थानों पर भू-कटाव की रोक-थाम सिंचाई खण्ड नैनीताल द्वारा एक दीवार का निर्माण एक स्थान पर किया गया है।
- भवाली सेनिटोरियम हल्द्वानी रोड पर अवस्थित गांव के ऊपरी भाग में मुख्य सड़क पर लगभग 240 मी० लम्बाई में भू-धंसाव जैसी स्थिति सड़क पर पड़ी दरारों व धंसाव से प्रत्यक्ष है। गांव को जाने वाले पैदल मार्ग विभिन्न स्थानों पर क्षतिग्रस्त है।

ग्राम/तोक खूपी – सम्पर्क मोटर मार्ग भू-धंसाव

- गदेरे में अत्यधिक कटाव/भूस्खलन वाले अन्य स्थानों पर भी Gabion Wall/Plum Concreate द्वारा सुरक्षा दीवार निर्माण का कार्य किया जाना उचित होगा।
- Slope पर Erosion Control Mat लगवाया जाना उचित होगा।
- स्थिति का विश्लेषण करने के लिए सभी दरार वाले भवनों पर Craco-merter एवं मुख्य मोटर मार्ग पर Borehole कर Inclinator लगाया जाना उचित होगा।

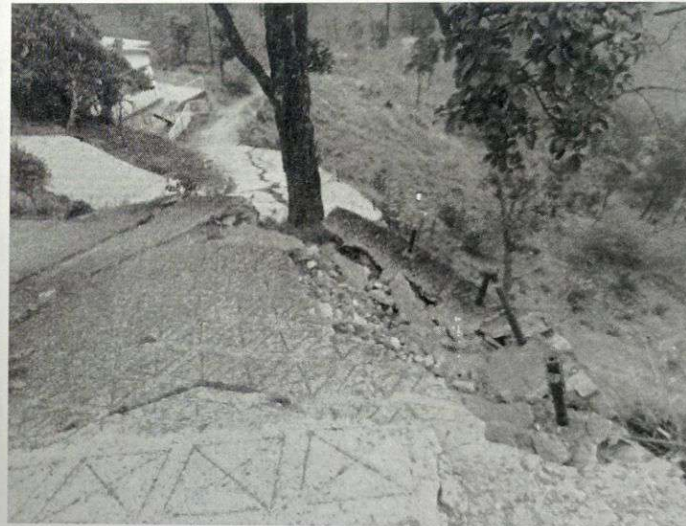
ग्राम/तोक खूपी – पैदल मार्ग भू-धंसाव

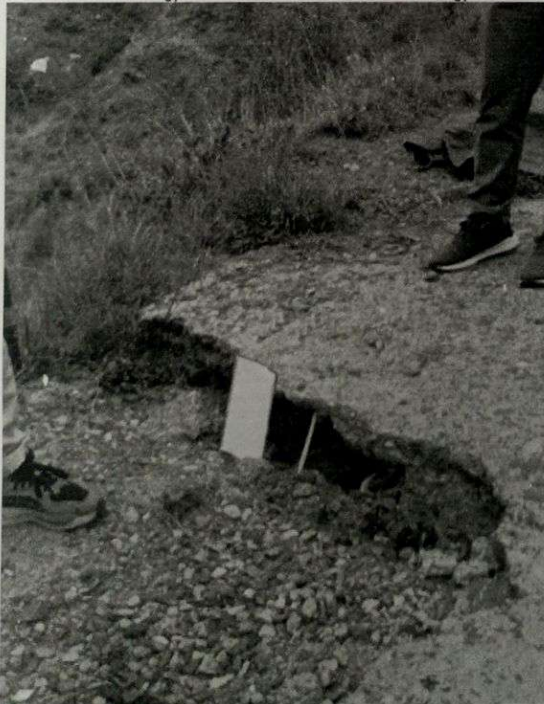
ग्राम/तोक खूपी – पैदल मार्ग भू-धंसाव

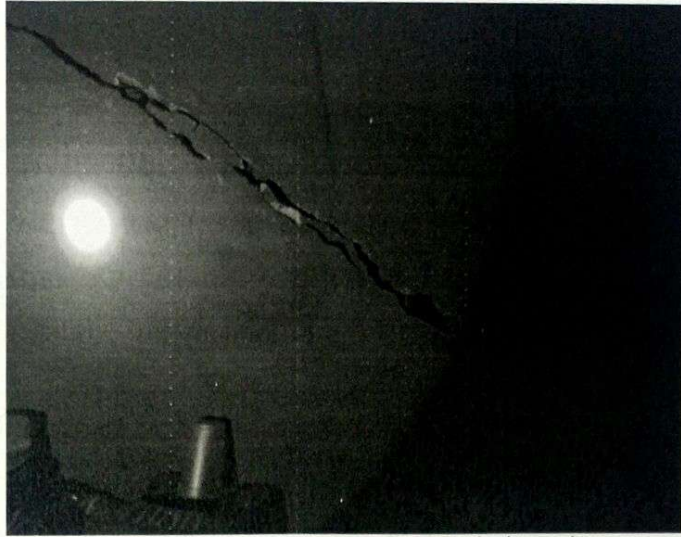
- गांव के 2 – 4 आवसीय भवनों तथा विद्यालय की दिवारों पर दरारें प्रत्यक्ष हैं।
- क्षतिग्रस्त हुये भवनों में से एक भवन स्वामी द्वारा पूर्णतः ध्वस्त कर waste material निकाल लिया गया है।
- गांव की तलहटी में बहने वाले नाले के किनारे की सुरक्षा हेतु रु0 24 लाख की लागत से Toe Protection किया गया।
- गांव में वर्ष 1999 से पाइप लाइन द्वारा पेयजल आपूर्ति की जाती है, जो विभिन्न स्थानों पर पुरानी होने के कारण क्षतिग्रस्त भी हैं। पूर्व में जलस्रोतों से भी जलापूर्ति की जाती थी परन्तु वर्तमान में जलस्रोत केवल वर्षा ऋतु में ही सक्रीय होते हैं।
- गांव में प्रत्येक भवन में अपशिष्ट/सीवर जल के प्रबन्धन हेतु सोक पिट बनाये गये हैं।
- गांव में भूधसाव की स्थिति का निरीक्षण करने के आशय से जिलाधिकारी नैनीताल द्वारा भी भ्रमण किया गया है। इस दौरान ग्रामीणों द्वारा उनके समक्ष विस्थापन की मांग भी रखी गई। गांव में तीन परिवारों को स्थानीय प्रशासन की ओर से क्षतिपूर्ति हेतु धनराशि दी गई है।

ग्राम/तोक खूपी - आवसीय भवनों में दरारें

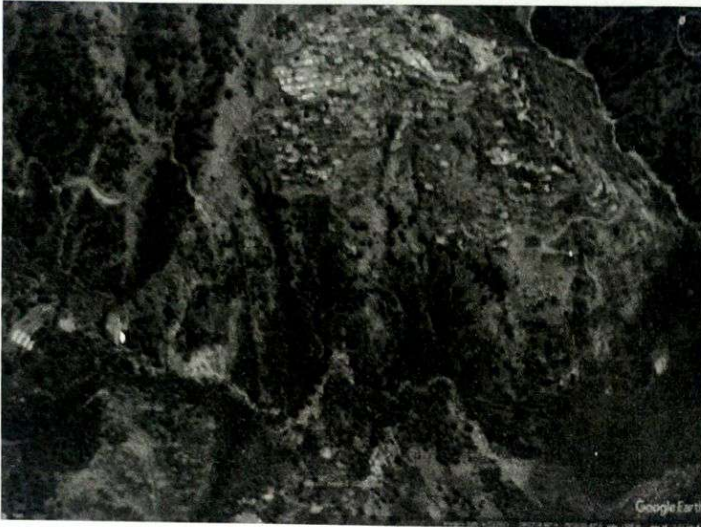
भूमिधाधार

- भूमियाधार गांव सम्पर्क मोटर मार्ग के पहाड़ी एवं घाटी दोनों ओर अवस्थापित है।
- भूमियाधार गांव दो सम्पर्क मोटर मार्ग से सम्बद्ध है। इन दोनों मार्गों में उर्ध्वाधर ऊंचाई का अन्तराल लगभग 130 मी एवं औसत Slope Gradient 70°-80° है। मोटर मार्ग के vallyside पर एक बरसाती नाला है, जिसकी लम्बाई लगभग 600 मी० है तथा यह भूमियाधार गांव की तलहटी में स्थित पैन्स/कुरिया नाला में मिलता है। यद्यपि यह बरसाती नाला प्रतिवर्ष क्षरित होता है परन्तु विगत वर्ष इसमें उल्लेखनीय भूक्षरण होने से इसके सेक्शन में वृद्धि हुयी है।

- गांव के मध्य पर स्थित बरसाती नाले के दो स्थानों पर भूस्खलन हुआ है। जिसमें से एक आवासीय परिसर के कुछ ही दूरी पर है।

- उक्त स्थल पर उपचार हेतु प्रतिधार की दीवार तथा विभिन्न स्थानों पर Gabion Checkdam का भी निर्माण किया जा सकता है।
- Slope की Gentle Cutting कर Erosion Control Mat का प्रयोग किया जा सकता है।

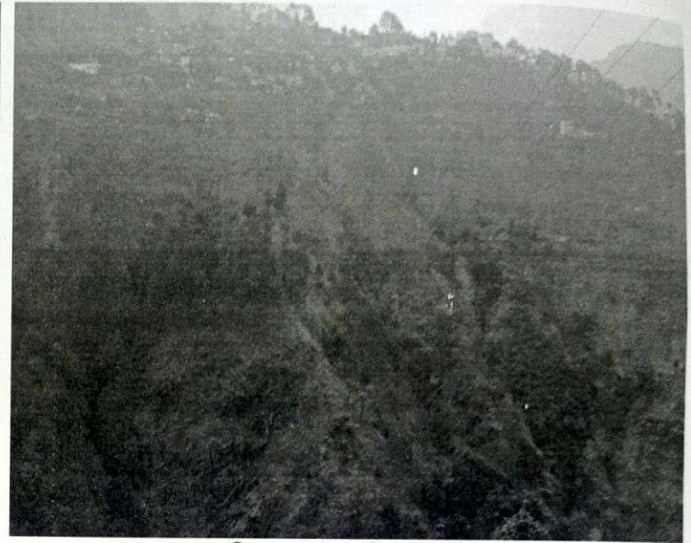
भूमिधाधार प्रभावित स्थल

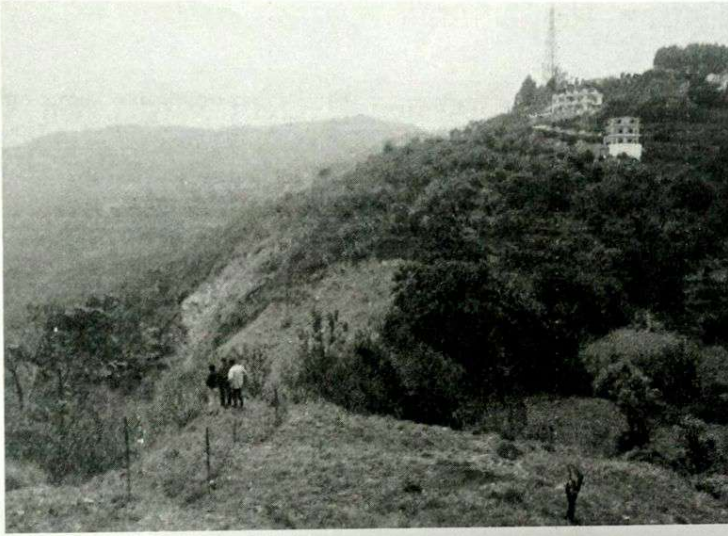
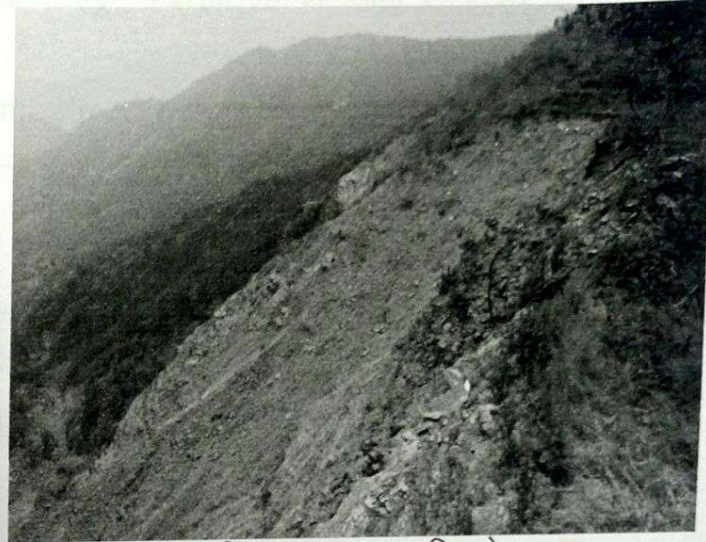
- बितावपुर नदी के किनारों की सुरक्षा हेतु सिंचाई खण्ड नैनीताल द्वारा Gabion Wall का पूर्व में निर्माण किया गया था, जो वर्तमान में क्षतिग्रस्त हो चुका है।
- गांव की कृषि भूमि पर विभिन्न स्थानों पर 10 से 20 सेमी0 चौड़ाई की दरारें पायी गयी, जिससे कृषि भूमि के कटाव की सम्भावना बनी हुयी है।

- वन विभाग द्वारा सुरक्षा के दृष्टिगत भूस्खलन क्षेत्र के scarp पर fencing का कार्य किया गया है।
- दुंगसिल गांव में कृषि हेतु गूल नेटवर्क अग्रेजों के समय से स्थापित है, जो विभिन्न स्थानों पर भूमिगत भी है।
- भूस्खलन के स्कार्प के काउन के ऊपरी भाग में भी गूल थी। स्कार्प में कृषि भूमि की पूर्ण क्षति हुई है। स्थानीय निवासियों के अनुसार पहले Toe Erosion हुआ उसके फलस्वरूप ऊपरी भाग में अवस्थापित कृषि भूमि पूर्ण क्षतिग्रस्त हुई हैं।

दुंगसिल भूस्खलन प्रभावित क्षेत्र

उक्तस्थल पर उपचार हेतु Topographical/ Geotechnical अध्ययन कराते हुए सुरक्षात्मक कार्य की योजना बनाने पर विचार किया जा सकता है।

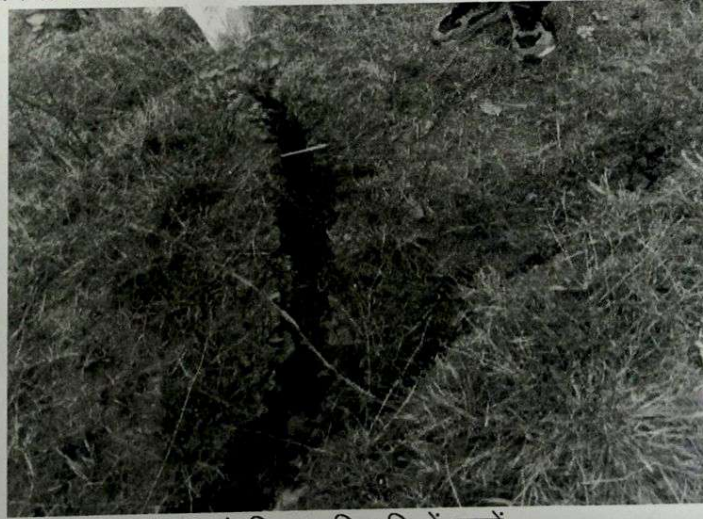
दुंगसिल कृषि भूमि में दरारें

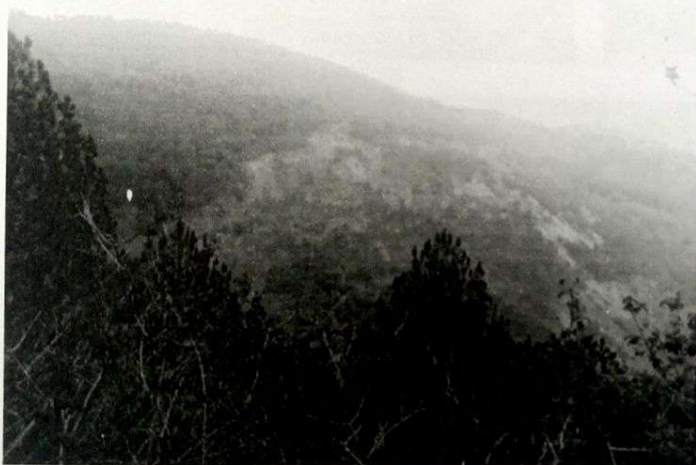
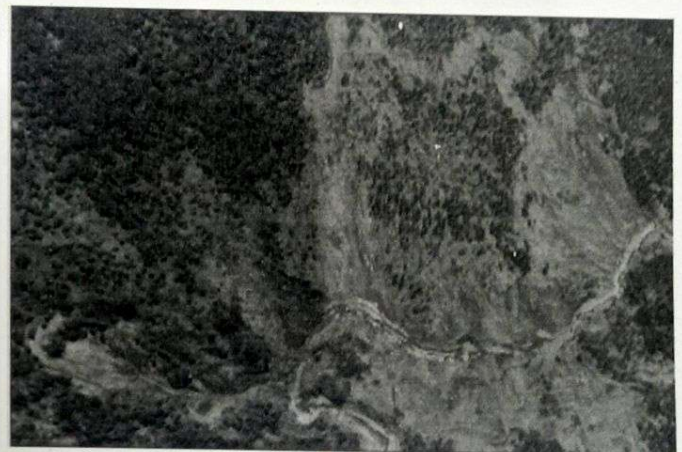
- आलूखेत भूस्खलन क्षेत्र बलियानाला स्ट्रीम पर बलियानाला भूस्खलन उपचार क्षेत्र से लगता हुआ है। आलूखेत का प्रभावित क्षेत्र भी अपनी विषम भौगोलिक स्थिति एवं चट्टानों की प्रकृति के कारण भूस्खलन हो रहा है तथा प्रत्येक मानसून अवधि में विस्तारित हो रहा है।
- आलूखेत भूस्खलन क्षेत्र वन क्षेत्र में अवस्थापित प्रतीत होता है। सम्बंधित पहाड़ी का ढलान अतितीव्र होने के कारण उस पर पहुँच व कार्य (सिविल निर्माण, वनीकरण, अन्य तकनीकी कार्य) किया जाना प्रथम दृष्टया सम्भव प्रतीत नहीं होता है।

आलूखेत भूस्खलन क्षेत्र

- यदि आलूखेत भूस्खलन क्षेत्र से यदि अत्यधिक मलवा तलहटी में बलियानाला स्ट्रीम में गिरता है तो स्ट्रीम के ब्लाक होने के कारण प्राकृतिक डेम/झील बन सकती हैं, जिससे बलियानाला अपस्ट्रीम में हो रहें उपचार कार्य के कुप्रभावित हो सकते हैं।
- इस क्षेत्र का उपचार दो चरणों क्रमशः शॉर्ट-टर्म एवं लॉग-टर्म परिकल्पना के अनुसार सर्वप्रथम विस्तृत जियोटेक्निकल इन्वसटीगेशन कराये जाने पर विचार किया जा सकता है।
- आलूखेत भूस्खलन क्षेत्र के सम्बंध में पर जिलाधिकारी नैनीताल के निर्देशों के क्रम में Geo-technical Expert डॉ० बी०डी० पाटनी द्वारा भी निरीक्षण किया गया है। उनके द्वारा प्रस्तुत आख्या के अनुसार इस क्षेत्र में विभिन्न Survey/Geo-technical अध्ययन आदि करवाने की संस्तुति की गयी है।
