विषय: जनपद देहरादून के विकासखण्ड कालसी के अन्तर्गत ग्राम पंचायत सकरौल के ग्राम-गडोग में  
दैवीय आपदा सम्बन्धी स्थलीय निरीक्षण के सम्बन्ध में।

**स्थलीय निरीक्षण आख्या**  
**ग्राम-गडोग, ग्राम पंचायत-सकरौल, विकासखण्ड- कालसी, जनपद- देहरादून**  
**दिनांक 08 अक्टूबर 2024**

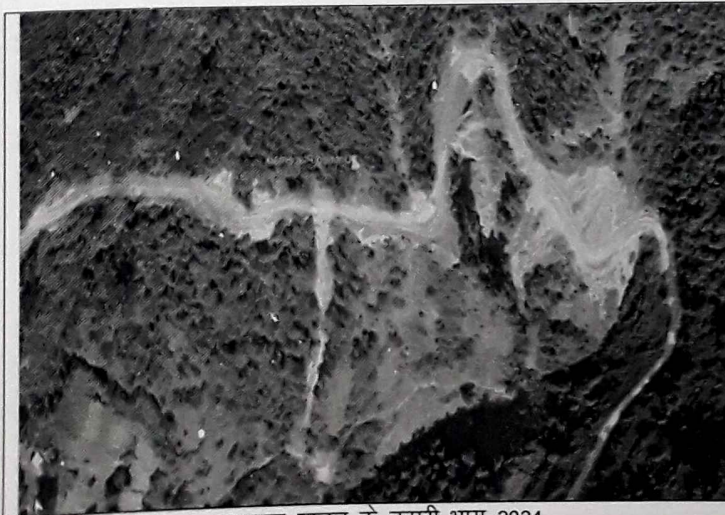
9. निम्न सैटेलाइट चित्रों के माध्यम से स्पष्ट है कि कालान्तर में प्रभावित क्षेत्रों (ग्राम एवं रायगाड खड्ड के मध्य) स्थिति लगभग समान ही है जबकि रायगाड खड्ड के ऊपरी भाग में विगत तीन वर्षों में हुये परिवर्तनों को देखा जा सकता है।

रायगाड खड्ड के ऊपरी भाग 2024

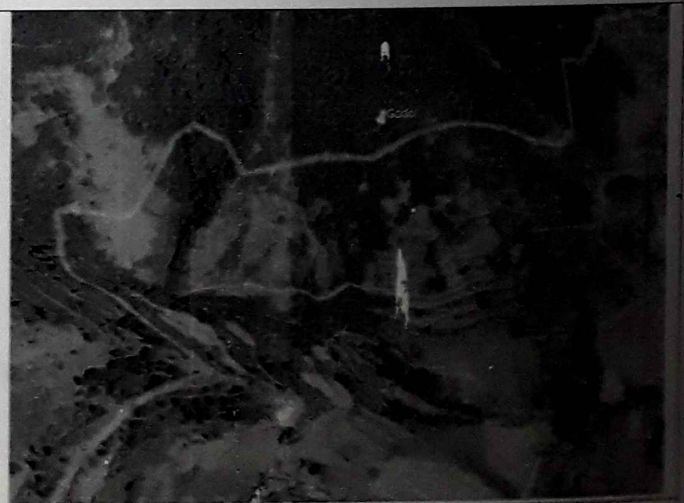
रायगाड खड्ड के ऊपरी भाग 2014

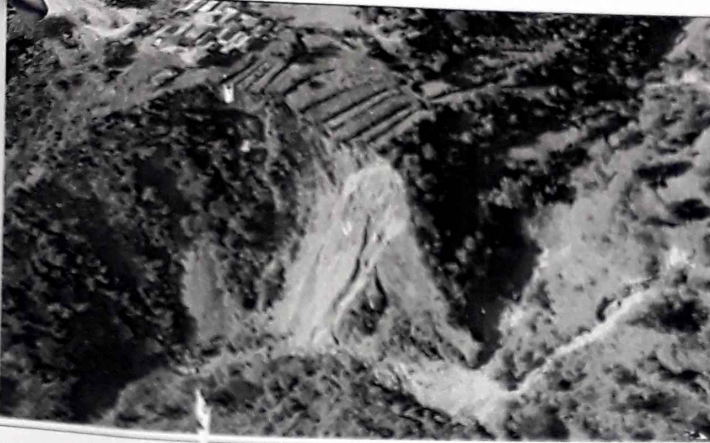
ग्राम एवं रायगाड खड्ड के मध्य 2021

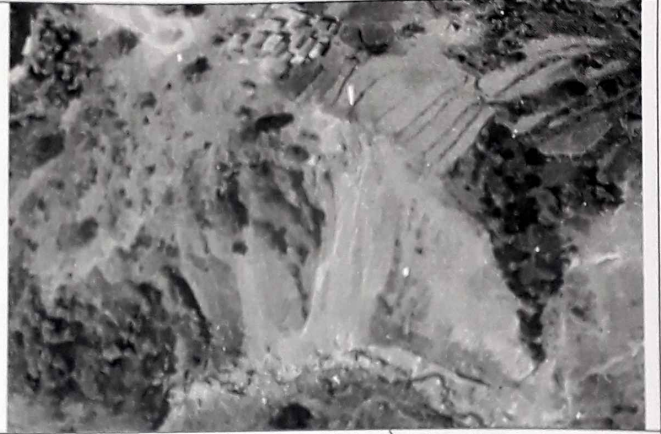
ग्राम एवं रायगाड खड्ड के मध्य 2017

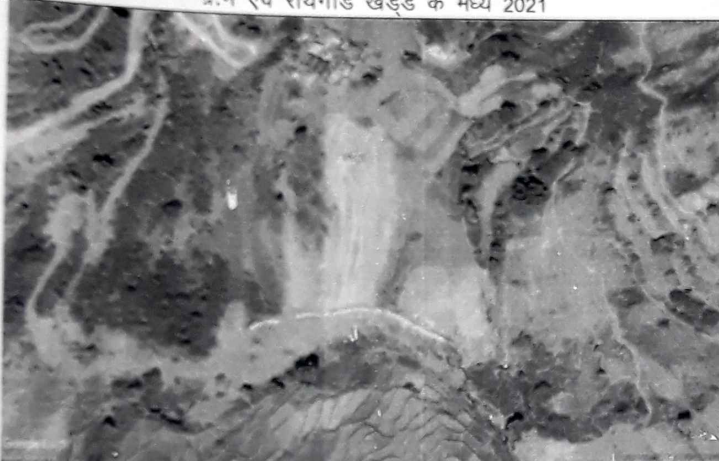
ग्राम एवं रायगाड खड्ड के मध्य 2014

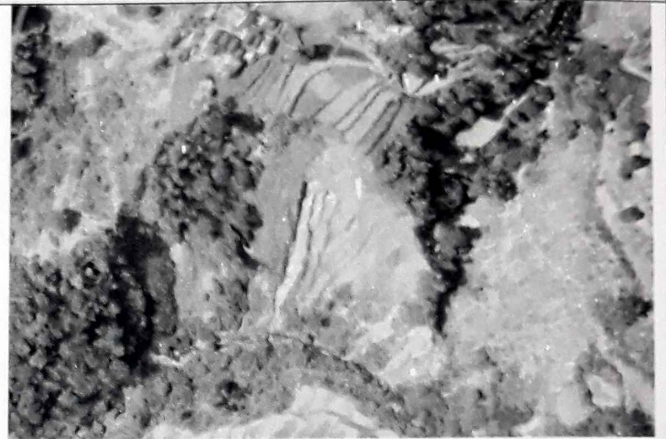
ग्राम एवं रायगाड खड्ड के मध्य 2011

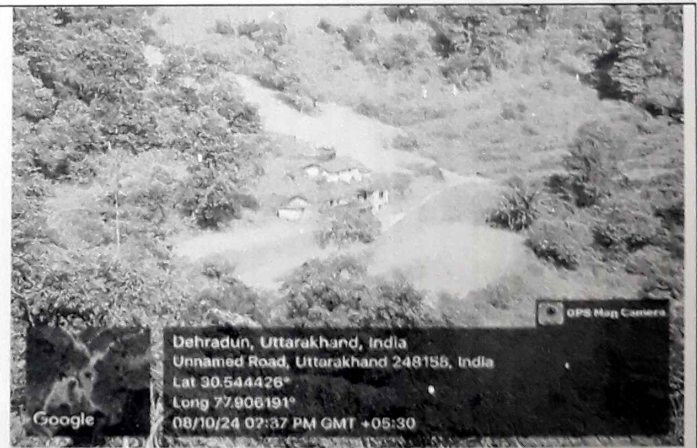
3. ग्राम की कृषि भूमि का कुछ क्षेत्र भू-स्खलन होने के कारण मलबे में दब गया है।
4. ग्राम की तलहटी में रायगाड खड्ड प्रवाहित होता है जो कि वर्षाऋतु में प्रायः सक्रिय रहता है। खड्ड के डिस्चार्ज एवं एच.एफ.एल (Discharge & HFL) से सम्बन्धित कोई सूचना संधारित नहीं है। खड्ड में बाढ़ सुरक्षा के अन्तर्गत टो-प्रोक्टेक्शन (Toe Protection) के उद्देश्य से वर्ष 2004-05 में कुल 95 सी0सी0 ब्लॉकस् रखे गये थे, जिनमें से 50 प्रतिशत से अधिक वर्तमान में भी प्रत्यक्ष एवं स्थिर हैं।

खेतों में भरा मलवा

1. यदि मलबे के कारण प्रभावित कृषि क्षेत्र अनुपयोगी रहता है तो इसे अन्य प्रयोगों जैसे वनीकरण/ चारागाह इत्यादि के रूप में स्थानीय आवश्यकताओं की पूर्ति हेतु प्रयोग किया जा सकता है।

- कृषि भूमि मलबे में दबने से सम्बन्धित क्षतिपूर्ति हेतु सम्बन्धित विभाग से अनुरोध करते हुए आवेदन किया जा सकता है।
  - गांव के विस्थापन की मांग के सम्बन्ध में राजस्व विभाग से अनुरोध करते हुए आवेदन किया जा सकता है। स्पष्ट किया गया कि यह यू.एल.एम.एम.सी. के अधिकार क्षेत्र/कार्य क्षेत्र में नहीं है।

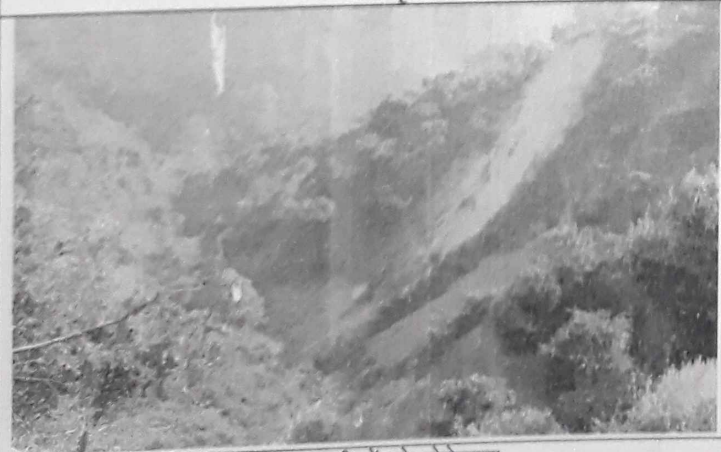
गांव तलहटी में टो प्रोटेक्शन

3. ग्राम से सकरौल की ओर जाने पर गधेरा/रायगाड खड्ड को ऊपर से नीचे की ओर (Top to Bottom) पद्धति में स्टेप ड्रेन के रूप में उच्चरित किया जाये जिससे गधेरे के दोनों ओर मृदा अपरदन/भू-कटाव (Soil erosion) को रोकते हुये भू-स्खलन नियंत्रण सम्बन्धी प्रभावी उपाय तथा ग्राम की तलहटी में खड्ड में टो-प्रोक्टेसन (Toe Protection) करने हेतु सम्बन्धित विभाग से अनुरोध कर किया जा सकता है।

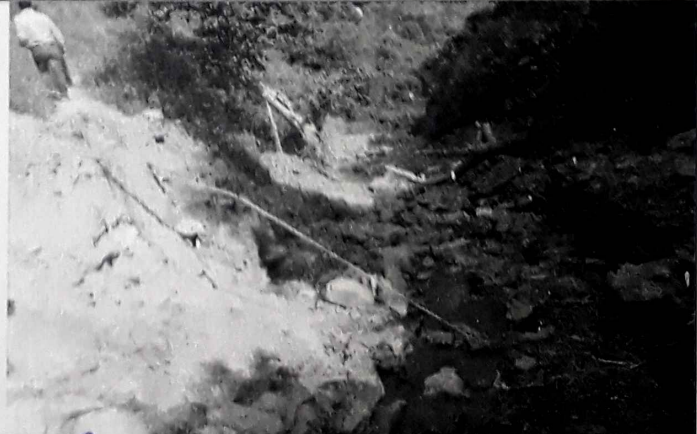
उपचार हेतु खड्ड

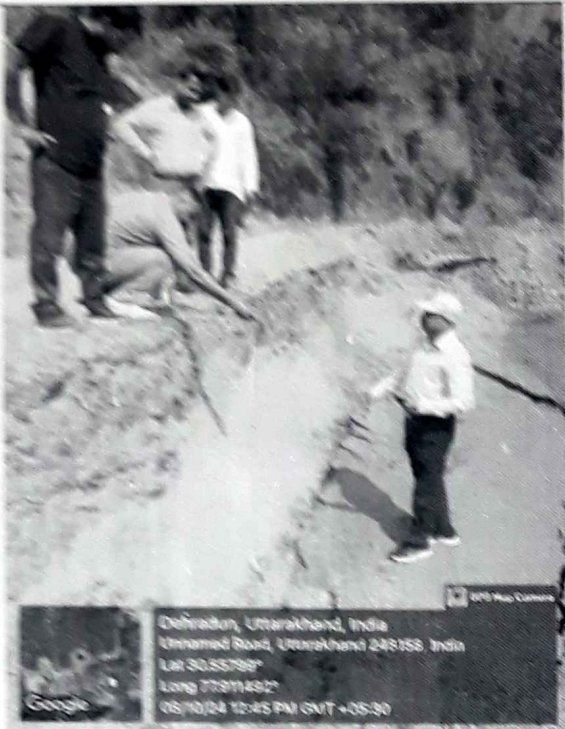
5. सड़क के किनारे एवं सड़क से लगते हुए कुछ खेतों में दरारें एवं भू-धंसाव की स्थिति प्रत्यक्ष हैं परन्तु आवासीय क्षेत्र में किसी भी प्रकार की दरारें एवं भू-धंसाव की स्थिति नहीं है। सड़क के किनारे भू-धंसाव वर्ष 2024 में ही हुआ है, जो मुख्य सड़क के तल से लगभग 5.50 फुट धंस गया है।

सड़क पर भूधसाव

- ग्राम सम्पर्क सड़क पी.एम.जी.एस.वाई. कालसी खण्ड के अन्तर्गत बनाई गयी है। अतः इसके रख-रखाव हेतु पी.एम.जी.एस.वाई. से ही सम्पर्क किया जाना उचित होगा।
  - ग्राम "जल जीवन मिशन" के अन्तर्गत आच्छादित है। योजना में निर्मित सभी संरचनाएं ग्राम पंचायत को हस्तारित की जाती है। अतः पेयजल लाईन आदि के रख-रखाव का उत्तरदायित्व ग्राम पंचायत का है।

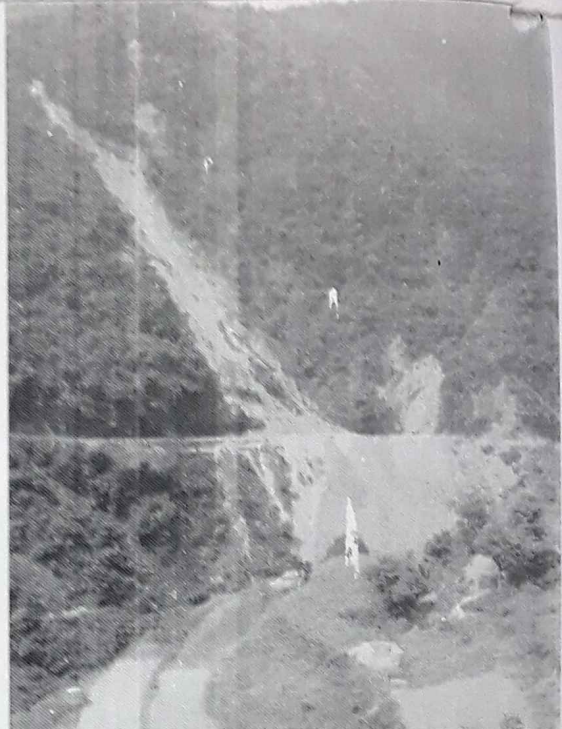
निकटवर्ती क्षेत्र में स्लोप फेलियर/भूस्खलन

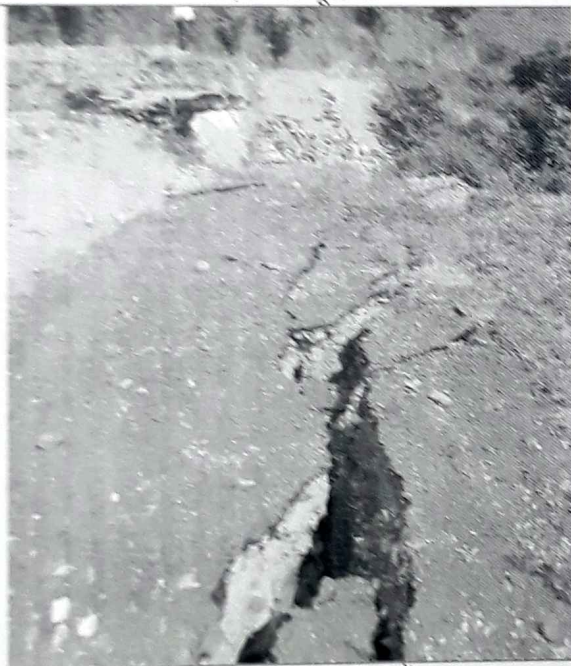
सड़क पर भूधसाव/दरारे

5. उपस्थित स्थानीय अधिकारियों एवं ग्रामीणों को अवगत कराया गया कि—
  - वर्तमान स्थिति में भूमि में जहाँ कहीं भी दरारें दिखाई दे रही हैं उन्हें प्राथमिकता के आधार पर बारीक मिट्टी से भर दिया जाय। अत्यधिक वर्षा जल दरारों में जाने से भू-स्खलन प्रोत्साहित हो सकता है।

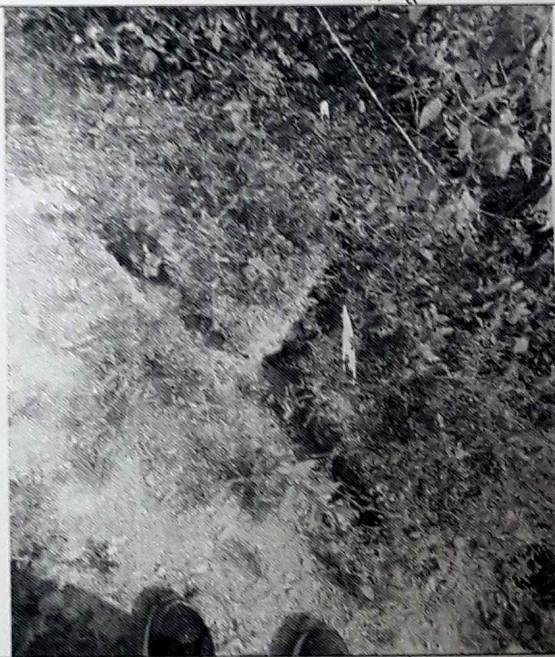
7. उपरोक्त के दृष्टिगत यह माना जा सकता है कि यदि अत्याधिक वर्षा के कारण भूमि में प्रत्यक्ष दरारों के अन्दर वर्षा जल जाता है तो यह भू-स्खलन को प्रोत्साहित कर सकता है।

कृषि भूमि पर भूधसाव/दरारे

2. प्रभावित स्थल/स्थलों पर अवस्थापित निजी खेतों में वेजीटेटिव फेंसिंग (वृक्षों एवं अन्य स्थानीय झाड़ियों) के माध्यम से मृदा अपरदन/भू-कटाव नियंत्रण हेतु कृषकों को प्रोत्साहित किया जाय।

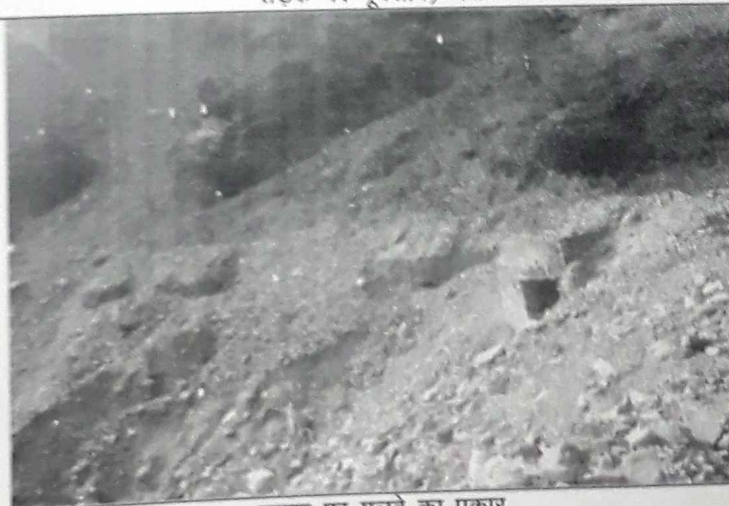
6. ग्राम सम्पर्क मार्ग के दोनों ओर 60-65 डिग्री के ढलान हैं, जिन पर उपलब्ध मृदा/क्षरित चट्टानें ओवर बर्डन (Soil/weathered rocks/ Over-burden) के रूप में प्रमुखता से हैं। इस प्रकार के मलबे में मृदा व कार्बनिक पदार्थ (Soil & Organic Carbon content) कम हैं तथा इसमें कोहेसन (Cohesion) भी अति न्यून है। अतः यह पथरीला मलबा अस्थिर है तथा वर्षा/दवाब/कंपन के साथ स्खलित (Slide) होने की प्रकृति वाला है। उल्लेखनीय है कि, विकासखण्ड कालसी के अन्तर्गत विभिन्न स्थानों पर स्लोप फेलियर/भूस्खलन के उपरान्त इसी प्रकार का मलबा पाया गया है।

सड़क पर मलबे का प्रकार

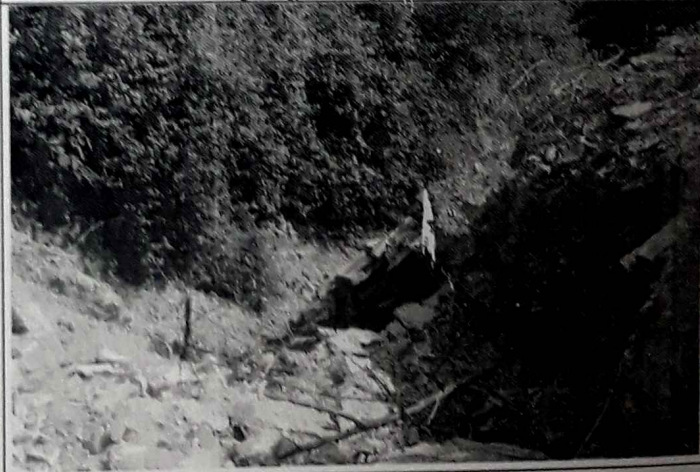
प्रभावित स्थल पर चट्टान का प्रकार
