**Uttarakhand Landslide Mitigation and Management Center (ULMMC)**

विषय:— दिनांक 14 जुलाई, 2025 को जनपद पौड़ी गढ़वाल के अन्तर्गत देवप्रयाग में स्थित ग्राम खेडा के निकट हुये भूस्खलन के स्थलीय निरीक्षण आख्या उपलब्ध कराने के संबंध में।

## देवप्रयाग के ग्राम खेड़ा के समीप भूस्खलन क्षेत्र निरीक्षण आख्या -

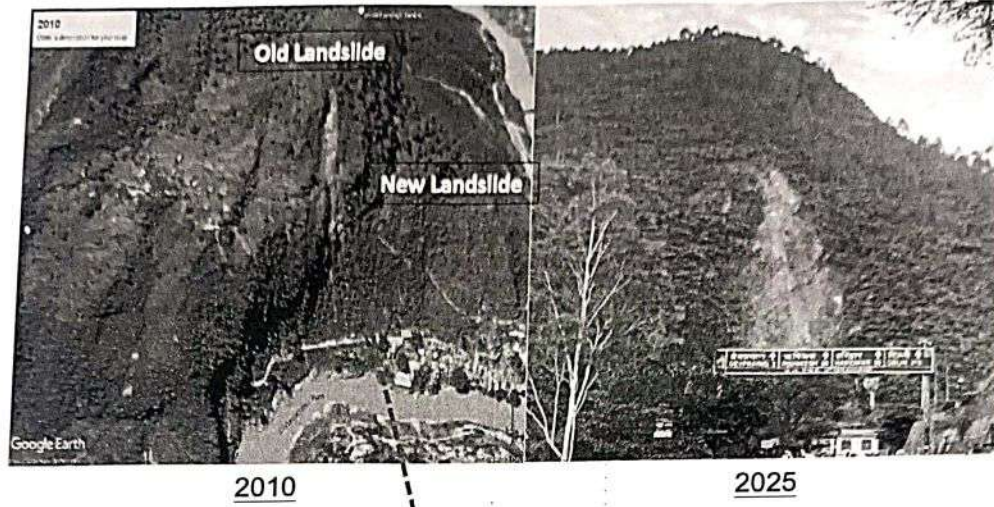
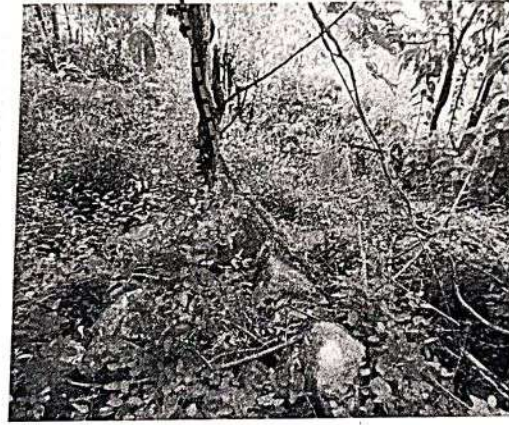
क्षेत्र के सैटेलाइट चित्र के अध्ययन से यह अवगत हुआ है कि वर्ष 2010 में भी वर्तमान भूस्खलन क्षेत्र के बांयी छोर, वर्तमान ऊंचाई से अधिक ऊंचाई के क्षेत्र पर भूस्खलन हुआ था, जिसके साक्ष्य आज भी देखे गये हैं।

Evidence of old Debris/Rock Fall

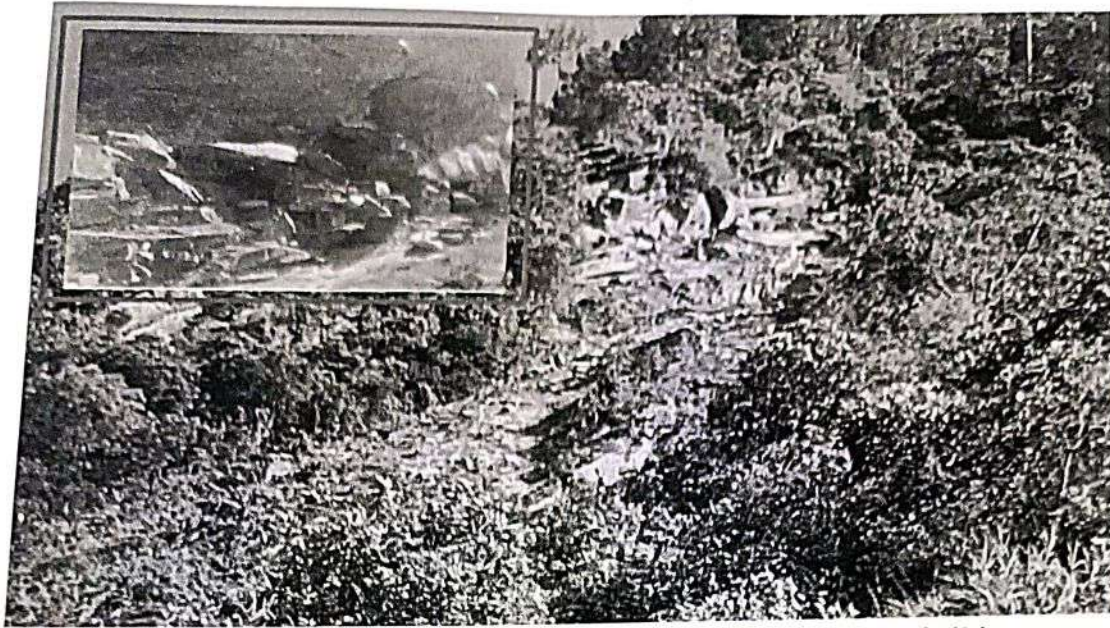
Different Size of Stone/Boulders Accumulated on Crown of Slide

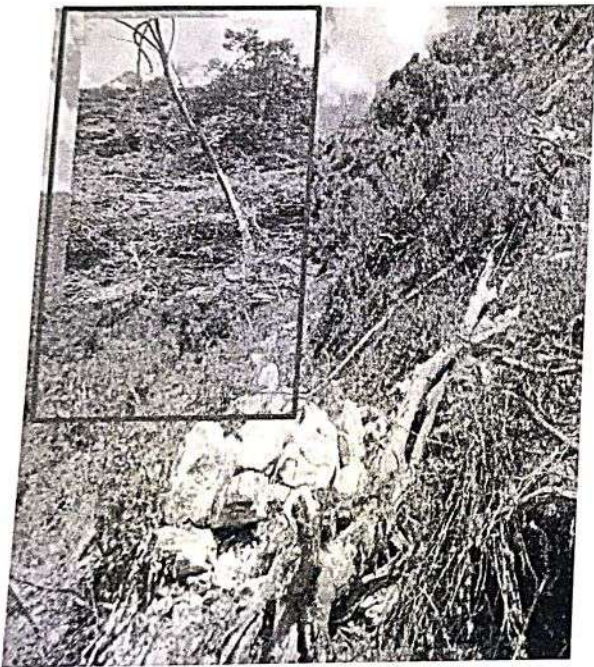
Debris Flow Retained by the Forestation

तीक्ष्ण स्लोप पर Fractured Rock होने से भविष्य में पुनः Rock Fall की संभावना बनी हुई है। निरीक्षण के दौरान यह भी प्रलक्षित हुआ कि वन आच्छादन होने से विभिन्न प्रकार के बड़े आकार के पत्थरों को पेड़ों द्वारा रोका गया एवं आबादी क्षेत्र से विपरीत दिशा की ओर परिवर्तित कर दिया गया।

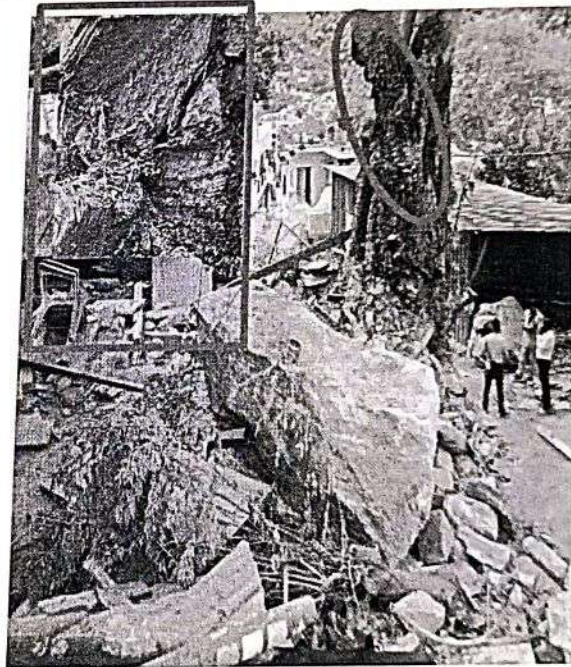
Natural Rock Fall Barrier

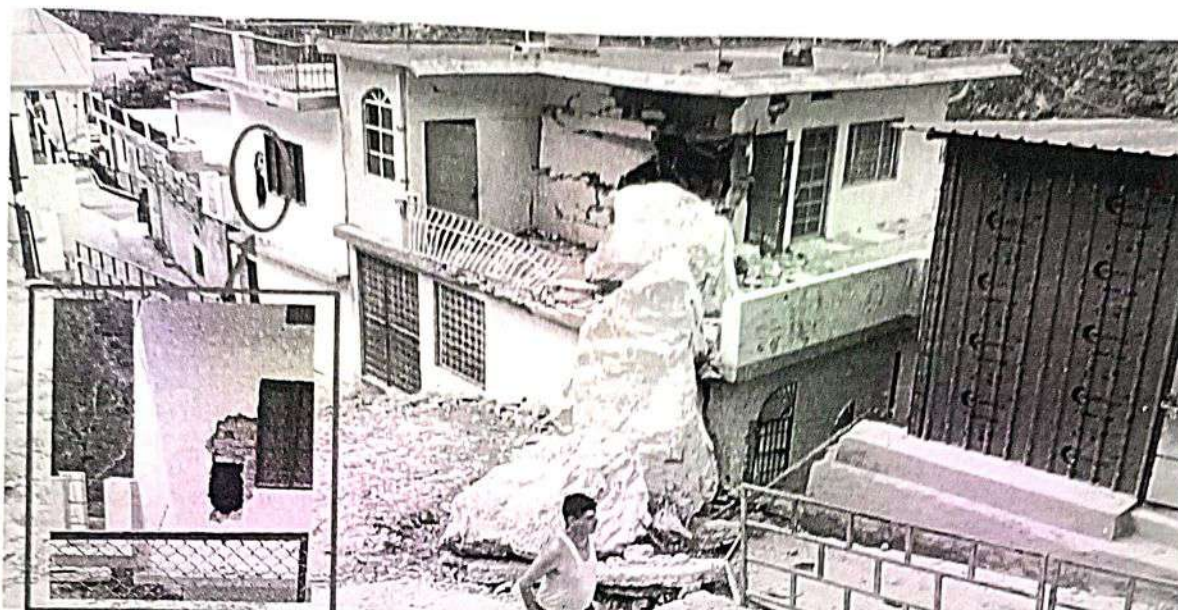
चूंकि भूस्खलन क्षेत्र के नीचले स्थान पर आवासीय एवं कार्यालय परिसर स्थित है, जिनमें से Hill slope से आए बड़े आकार के पत्थरों ने तीन आवासीय भवन, एक सार्वजनिक शौचालय, एक कच्चा मकान (जो राजकीय भूमि पर निर्मित था) क्षतिग्रस्त हुए हैं, जिसमें श्री रजनीश मिश्रा, श्री मुकेश मिश्रा के भवन को राजस्व विभाग द्वारा पूर्ण क्षति एवं श्री विपिन मिश्रा के भवन को आंशिक क्षति की श्रेणी में रखा गया है।

Damaged (Fully/Partially) Residential Buildings

- आवासीय भवन पर धंसे बड़े आकार के पत्थरों को सुरक्षापूर्वक बाहर निकाला जाए।
- Drone विडियोग्राफी, फोटोग्राफी तैयार कर विस्तृत सर्वेक्षण कर मिटिगेशन योजना तैयार की जाए।
- भूस्खलन क्षेत्र के केन्द्र बिन्दु से 100 मी० व्यास पर विस्तृत Topological, Geological, Geotechnical सर्वेक्षण कर, भविष्य में होने वाले जान-माल की हानि से बचाव हेतु कार्ययोजना तैयार किया जाना उचित होगा।
- Early Warning हेतु Raing Gauge (Siren सहित) अथवा C.C.T.V. Monitoring जैसी अन्य उचित प्रणाली का भी प्रयोग किया जा सकता है।

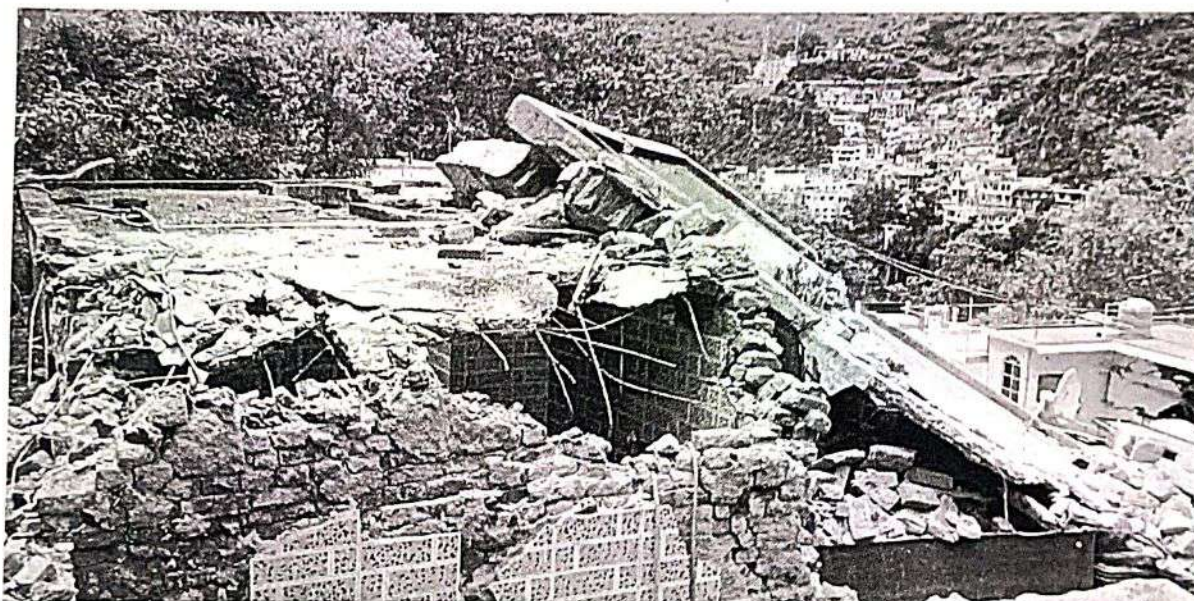
Damaged Public Toilet
