**Uttarakhand Landslide Mitigation and Management Center (ULMMC)**

विषय:— दिनांक 14 जुलाई, 2025 को जनपद पौड़ी गढ़वाल के अन्तर्गत देवप्रयाग में स्थित ग्राम खेडा के निकट हुये भूस्खलन के स्थलीय निरीक्षण आख्या उपलब्ध कराने के संबंध में।

## देवप्रयाग के ग्राम खेड़ा के समीप भूस्खलन क्षेत्र निरीक्षण आख्या -

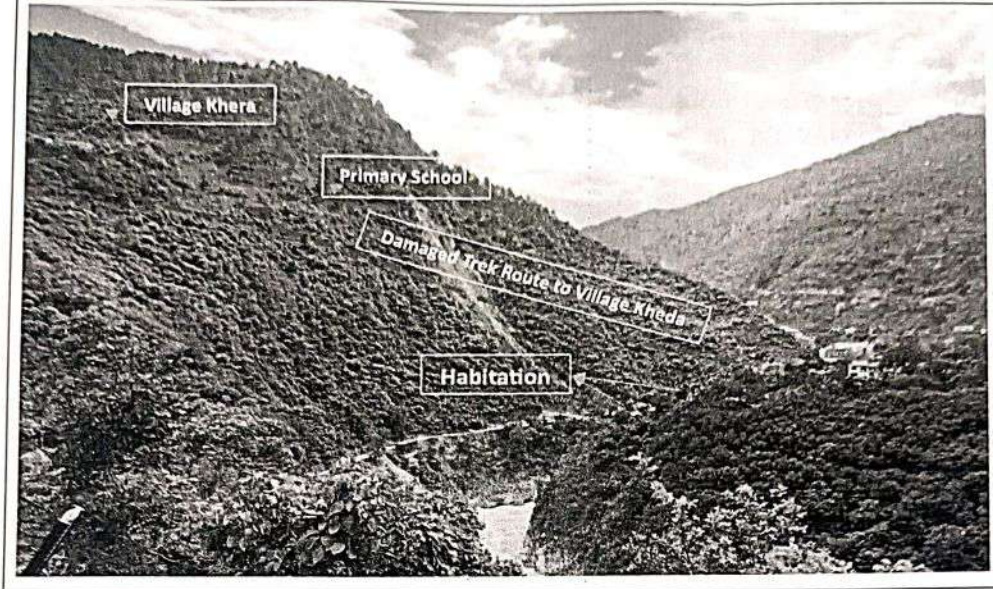
पहाड़ी का अत्यधिक ढाल लगभग  $65^{\circ}$ – $70^{\circ}$  है। भूस्खलन क्षेत्र का क्षेत्रफल लगभग 25,200 (360 X 70) वर्गमीटर है। सम्पूर्ण क्षेत्र वन पचायत, सिविल सोयम के अन्तर्गत जो कि विभिन्न वनस्पतियों से पूर्णतः आच्छादित है। भूस्खलन क्षेत्र के निचले भाग पर विभिन्न प्रकार के दो से तीन मंजिला राजकीय एवं आवासीय भवन निर्मित है।

भूस्खलन क्षेत्र के मध्य से खेड़ा ग्राम सभा हेतु मुख्य पैदल मार्ग स्थित है। गांव की कुल आबादी लगभग 250 है।
